**INTERNATIONAL JOURNAL OF
HERITAGE, ART AND MULTIMEDIA
(IJHAM)**
www.ijham.com

ANALISIS KEROSAKAN STRUKTUR KUBU PEPERANGAN DI JALAN TOK HAKIM, KOTA BHARU, KELANTAN

ANALYSIS OF DAMAGE TO THE STRUCTURE OF FORTRESS OF WAR IN JALAN TOK HAKIM, KOTA BHARU, KELANTAN

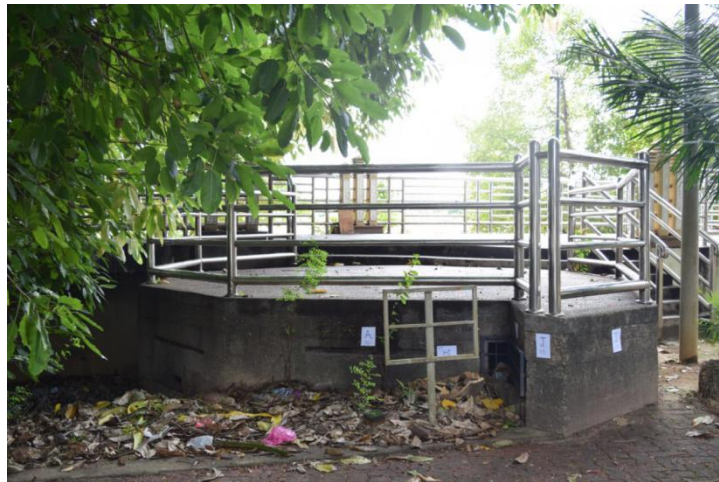
Rajah 2: Sampah Sarap Dan Tumbuhan Besar Di Kawasan Kubu

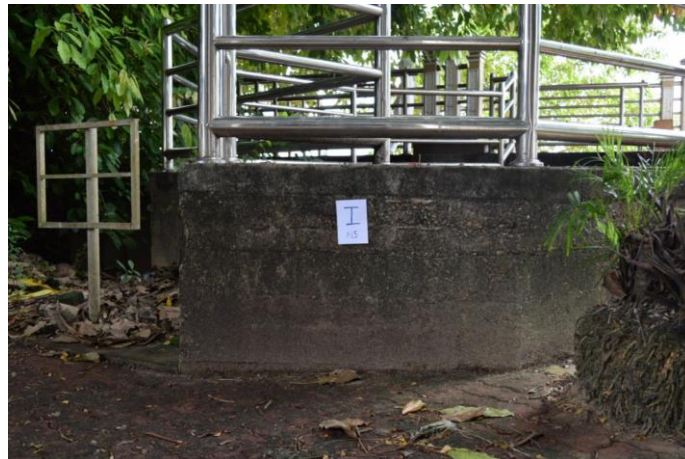
Penyelidikan yang bersistematik adalah adanya kaedah penyelidikan yang terperinci. Hal ini kerana kaedah penyelidikan sangat penting bagi memastikan data-data yang diperolehi adalah terkini dan relevan dalam sesebuah kajian. Kaedah pemerhatian juga memainkan peranan penting dalam menyempurnakan kajian ini. Secara umumnya, pemerhatian merupakan salah satu kaedah memerhati, merekod dan mencatat setiap tindakbalas atau pemboleh ubah yang berlaku dalam bidang yang dikaji. Pemerhatian merupakan proses untuk mendapatkan data penyelidikan secara terus dan. Pemerhatian terhadap sampel-sampel kajian adalah lebih terperinci, jelas dan tepat akan menyumbang kepada dapatan kajian yang lebih sah serta boleh dipercayai. Melalui kaedah pemerhatian ini juga dapat membantu bagi menganalisis jenis-jenis kerosakan pada kubu ini (Rajah 4).

Rajah 4: Hasil Pemerhatian Di Kubu Jalan Tok Hakim

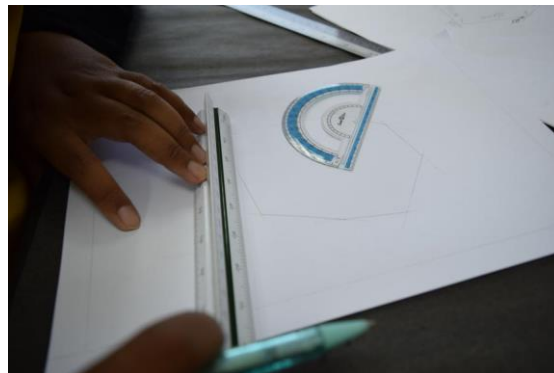
Rajah 5: Lukisan Di Makmal

Kaedah yang digunakan seterusnya adalah pengukuran yang dilakukan di lapangan. Pengukuran ini dilakukan terhadap semua dinding kubu. Ia adalah bertujuan untuk mendapatkan lukisan pelan yang saintifik. Peralatan yang digunakan dalam pengukuran ini ialah measuring tape atau pita pengukur, pembaris besi, pen, kertas A4. Setiap dinding kubu akan dilabel terlebih dahulu supaya ia memudahkan untuk melukis secara saintifik di makmal (Rajah 5). Kaedah catatan perlu dilakukan sepanjang kajian ini berlangsung untuk mengumpul maklumat berdasarkan pemerhatian yang dilakukan selain maklumat yang disampaikan oleh informan secara spontan dan langsung. Melalui catatan berdasarkan pemerhatian dan temubual secara langsung ini dapat mengelak berlakunya kecaciran maklumat yang penting.

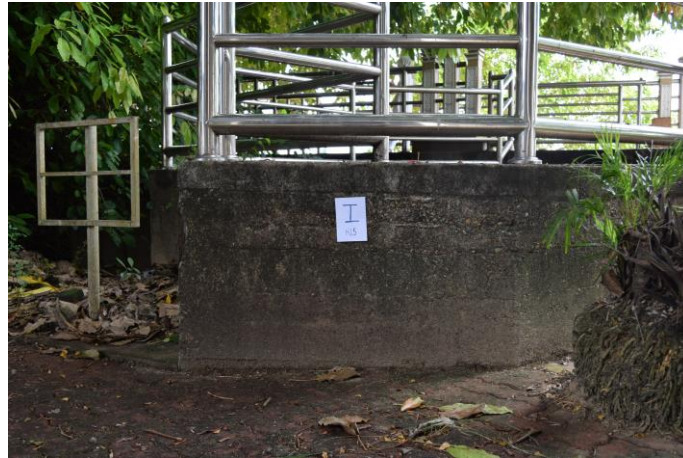
Setiap struktur bahagian kubu peperangan ditandakan dengan kod yang tersendiri iaitu A, B, C, D, E, F, G, H, I, J,. Analisis yang telah dijalankan mendapati bahawa terdapat lima jenis kerosakan yang terdapat pada kubu ini iaitu lumut, serangga, perubahan struktur, pertumbuhan pokok, dan pengianapan penagih dadah. Majoriti struktur kubu peperangan ini telah ditumbuhi lumut dimana dinding kubu tersebut kelihatan berwarna hijau dan hitam (Rajah 6). Lumut yang tumbuh pada permukaan struktur kubu adalah salah satu punca berlakunya kerosakan terhadap kubu ini. Lumut merupakan satu mikroorganisma yang tumbuh apabila ada kelembapan dan cuaca yang sesuai bagi proses pembiakannya. Kedudukan strategik iaitu di kawasan lembab menyebabkan berlakunya pergalakkan pertumbuhan lumut. Hal ini kerana kubu di Jalan Tok

Hakim ini berada berdekatan dengan sungai Kelantan dan berada berdekatan dengan salur air bangunan Pelangi Mall.

Rajah 6: Pertumbuhan Lumut

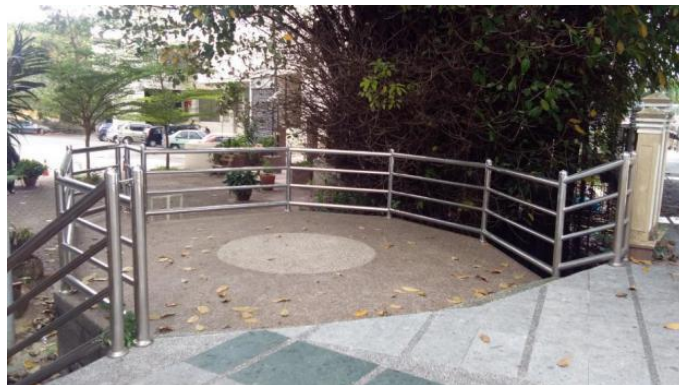
Hidupan dalam tanah telah melonggarkan struktur tanah dengan mengorek lubang dan memindahkan tanah ke permukaan. Lubang-lubang yang dihasilkan haiwan ini membolehkan air hujan dan gas-gas tertentu akan jatuh kedalam tanah sekaligus menyebabkan luluhawa berlaku. Pada kubu ini juga telah menunjukkan berlakunya pembiakan ulat Harpape Haydeniana atau juga dikenali dengan nama ulat gonggok. Pemiakan ulat Harpape Haydeniana adalah berpunca daripada kelembapan yang tinggi pada dinding kubu. Pemasangan jeriji ini akan menghasilkan gegaran daripada mesin dan alatan lain untuk memasang jeriji tersebut (Rajah 7). Gegaran yang terhasil akan menyebabkan retakan pada struktur kubu tersebut. Selain itu, terdapat juga vandalisme pada bahagian atas kubu kebal dimana bahagian tersebut telah dijadikan kawasan riadah dan bersiar-siar bagi masyarakat yang berkunjung ke lokasi tersebut. Pengubahsuaian tersebut telah menyebabkan kubu kebal tersebut mengalami kerosakan yang maksimum serta lokasi juga sukar dikenal pasti jika tidak diwar-warkan dan diperhatikan dengan terperinci. bahagian dalam kubu kebal tersebut telah dijadikan saluran air longkang. Hal ini secara tidak langsung akan menyebabkan berlakunya pencemaran di samping pembuangan sampah yang teruk pada kubu ini. Gas-gas yang terhasil ini akan menyebabkan lama-kelamaan struktur kubu akan lemah dan akhirnya pecah.

Rajah 7: Pemasangan Jeriji

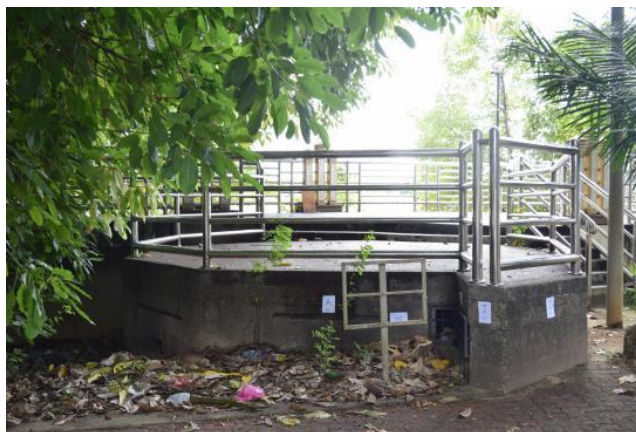
Kawasan monumen ini juga terdedah kepada longgokkan sampah sarap oleh pengunjung yang tidak mempunyai kesedaran terhadap warisan sejarah (Rajah 9). Keadaan kawasan yang berbau busuk ini juga menyebabkan ramai pengunjung tidak melalui kawasan ini selain daripada kubu tersebut berada dibawah jambatan kaki lima yang dibina untuk tujuan riadah dan santai kepada penduduk sekitar memandangkan kawasan tersebut adalah kawasan penginapan dan berdekatan dengan pusat bandar Kota Bharu. Oleh sebab keadaan yang terbiar dan tidak terjaga ini menyebabkan lokasi ini merupakan tempat yang strategik oleh penagih dadah. Kawasan dalam kubu dijadikan tempat penagih ini menjalankan operasi mereka supaya tidak dapat dihidu oleh pihak berkuasa (Rajah 10).

Rajah 9: Longgokkan Sampah Sarap

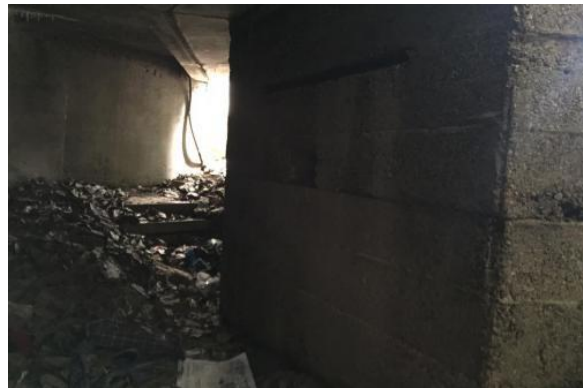
Rajah 10: Penginapan Penagih Dadah
